犬山城にしゃちほこあり

犬山城マイスター！たかまる。（関 隆二）

◆ 犬山城のしゃちほこの特徴

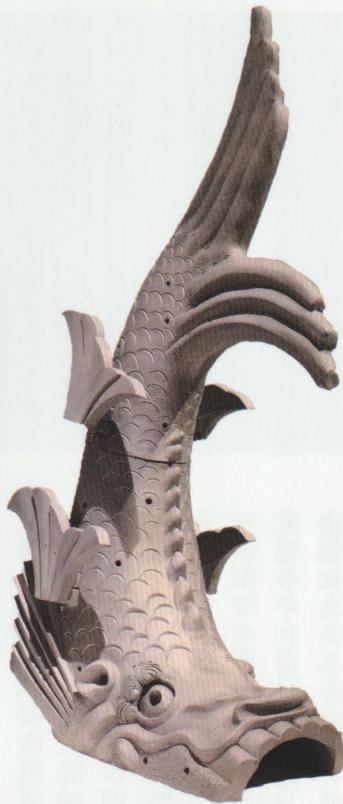
犬山城のしゃちほこ（平成30年制作）

最後は胴体の作り方です。昭和の大修理（昭和36～40年）に2尾のしゃちほこが新調されましたが、胴体は一体型で作られました。江戸時代・宝暦のしゃちほこは分離型となつており、先日作られたものはこれに倣つた分離型で作られました。

現在、南側は昭和のしゃちほこ、北側は平成のしゃちほこが上げられており、分離型と一体型の2種類が同時に上げられている大変珍しい状

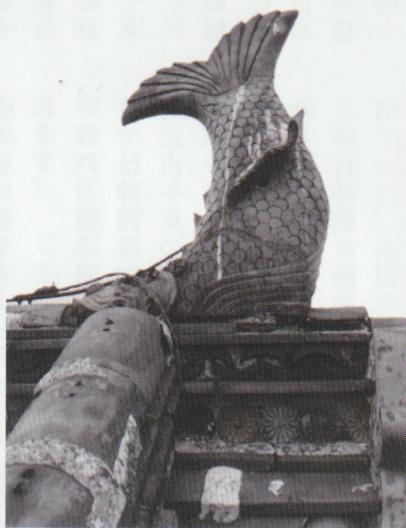
丸亀城のしゃちほこは丸い体形をしている
(写真提供：丸亀市教育委員会)

まず体型について。松山城（愛媛県松山市）や丸亀城（香川県丸亀市）などのしゃちほこはざんぐりむつくりな体型ですが、犬山城のはスラッシュとしています。これは意外に特徴的なこともあります。姫路城などはスラッシュとしていますが、犬山城のがもつとスラッシュとして印象的です。

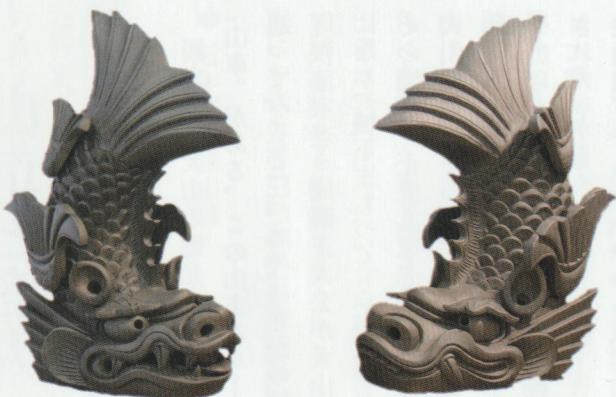
松山城のしゃちほこの尾ヒレは扇型
(写真提供：松山城総合事務所)

次に、尾ヒレについてですが、これが最大級の特徴といつても良いかもしれません。尾ヒレは松山城のようにもともとは扇型が主流でしたが、時代が下るにつれて二股形になつていったようです。しかし、犬山城のようなきれいな二股形になつてている

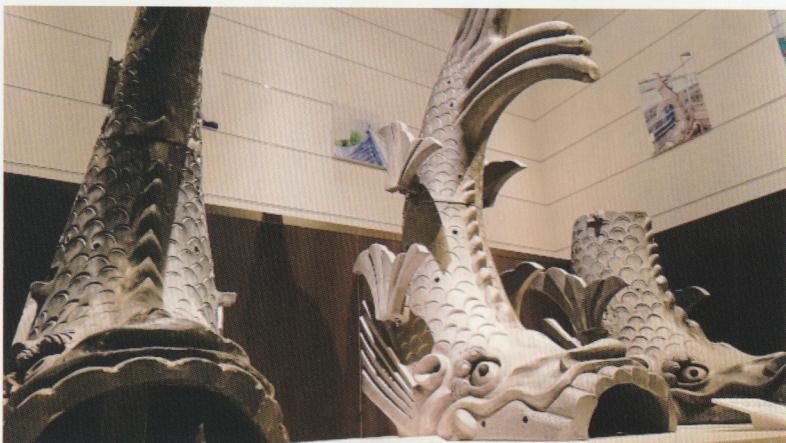
犬山城には「宝暦」「昭和」「平成」の3時代のしゃちほこが保存されている

いる記録によると犬山城のしゃちほこは少なくとも5回取り換えられていることがわかっています。承応2年（1653）、享保16年（1731）、宝暦2年（1752）、昭和39年（1964）、平成30年（2018）です。
